Thymele der Athena-Nike

Akropolis von Athen,

in ihrem heutigen Zustande.

Nach der tektonischen Untersuchung im Frühlinge 1878

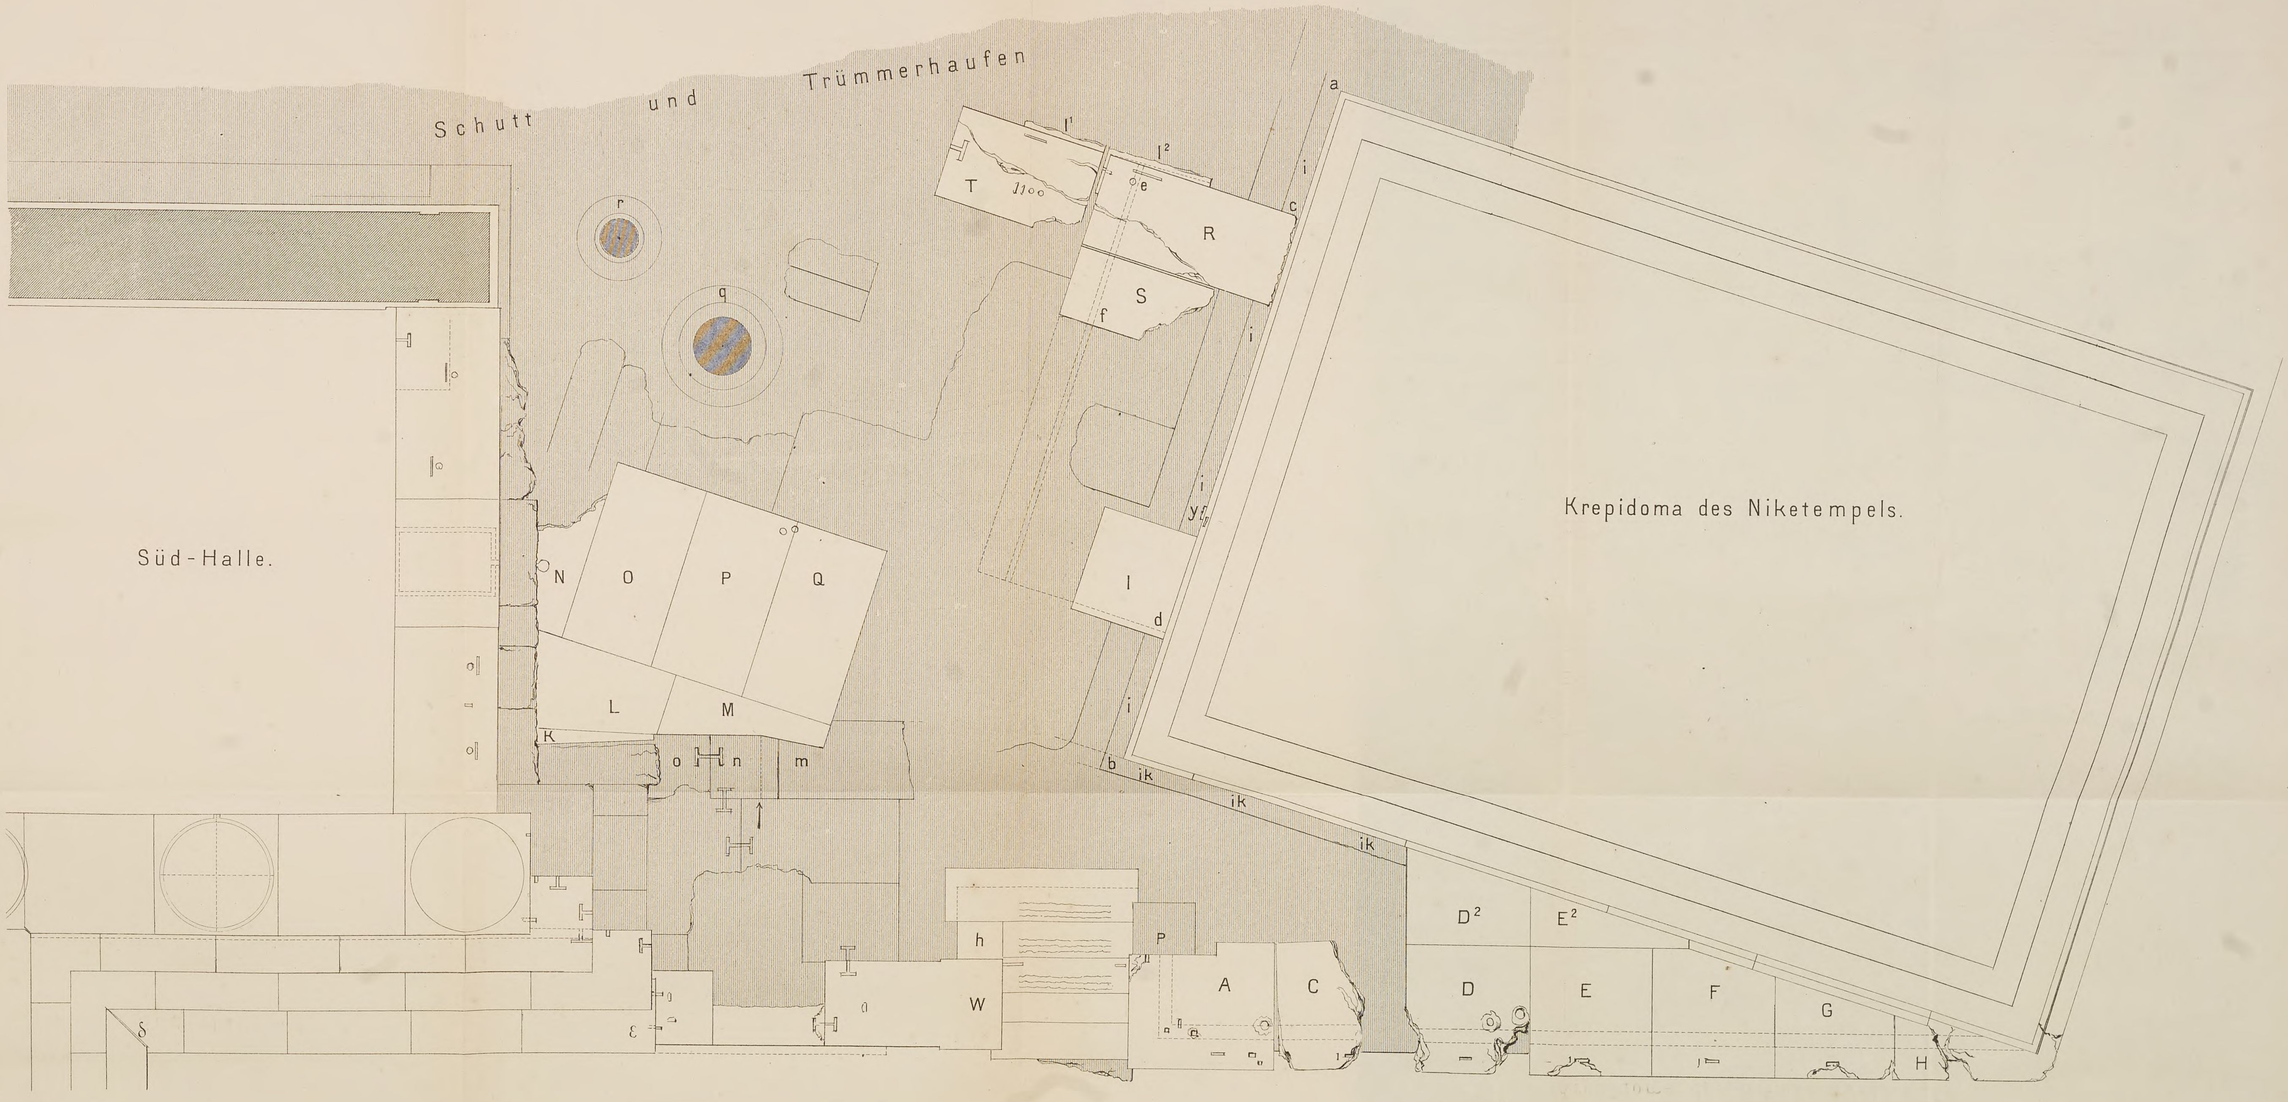
I.

3. Breite Höhe und Tiefe des Treppenausschnittes geben die Zeichnungen, mit Vergleichung des Situationsplanes Fig. I wieder: von lezterem ist die gleiche Buchstabenbezeichnung auf die anderen Figuren übertragen.

In dem heutigen Zustande Fig. I, bieten die ersten Platten des Nordkranzes *A C D*, ein nicht minder sicheres Zeugniss für die angegebene Entstehungszeit der kleinen Treppe, als die letztere selbst es gab. Vornehmlich ist das von Pl. *A* zu sagen, die unmittelbar an der Treppe liegt, auch gerade den Schwerpunkt der irrthümlichen Annahmen enthält zu welchen diese Lage verleitet hat. Indem von der Lehre auf ihrer oberen Fläche die vorhin berührte Eckwendung der Schranke in handgreiflicher Deutlichkeit vorhanden ist, die Treppe aber für antik galt, glaubte man diese Platte noch auf ihrer ursprünglichen Stelle liegend, daher mit jener Eckwendung auch den Beginn von Schranke und Kranz hier zu sehen. Die meinerseits dem entgegengestellte Meinung [Philol. a. v. O. S. 52], es sei dieser Beginn ursprünglich nicht hier sondern vor dem Stirnpfeiler *W* gewesen, stiess auf Unglauben und Widerspruch, man wies sie beharrlich zurück. [8]) Dennoch ist dieses Verhältniss ganz richtig von mir erkannt worden. Unleugbar begann einst diese Pl. *A* den Nordkranz, und trug die Ecke der Schranke, jedoch nicht auf ihrer jetzigen Stelle: denn auf diese ist sie erst mit Anlage der Treppe von ihrem ursprünglichen Orte neben *W* versetzt worden. Nur weil man diesen Wechsel nicht erkannte, war der Irrthum möglich ihre heutige Lage für die ursprüngliche zu halten und die Eckwendung der Schranke hierher zu setzen. Die Thatsache dieses örtlichen Wechsels, lässt sich nach tektonischer Prüfung der ersten Kranzplatten metrisch erweisen.

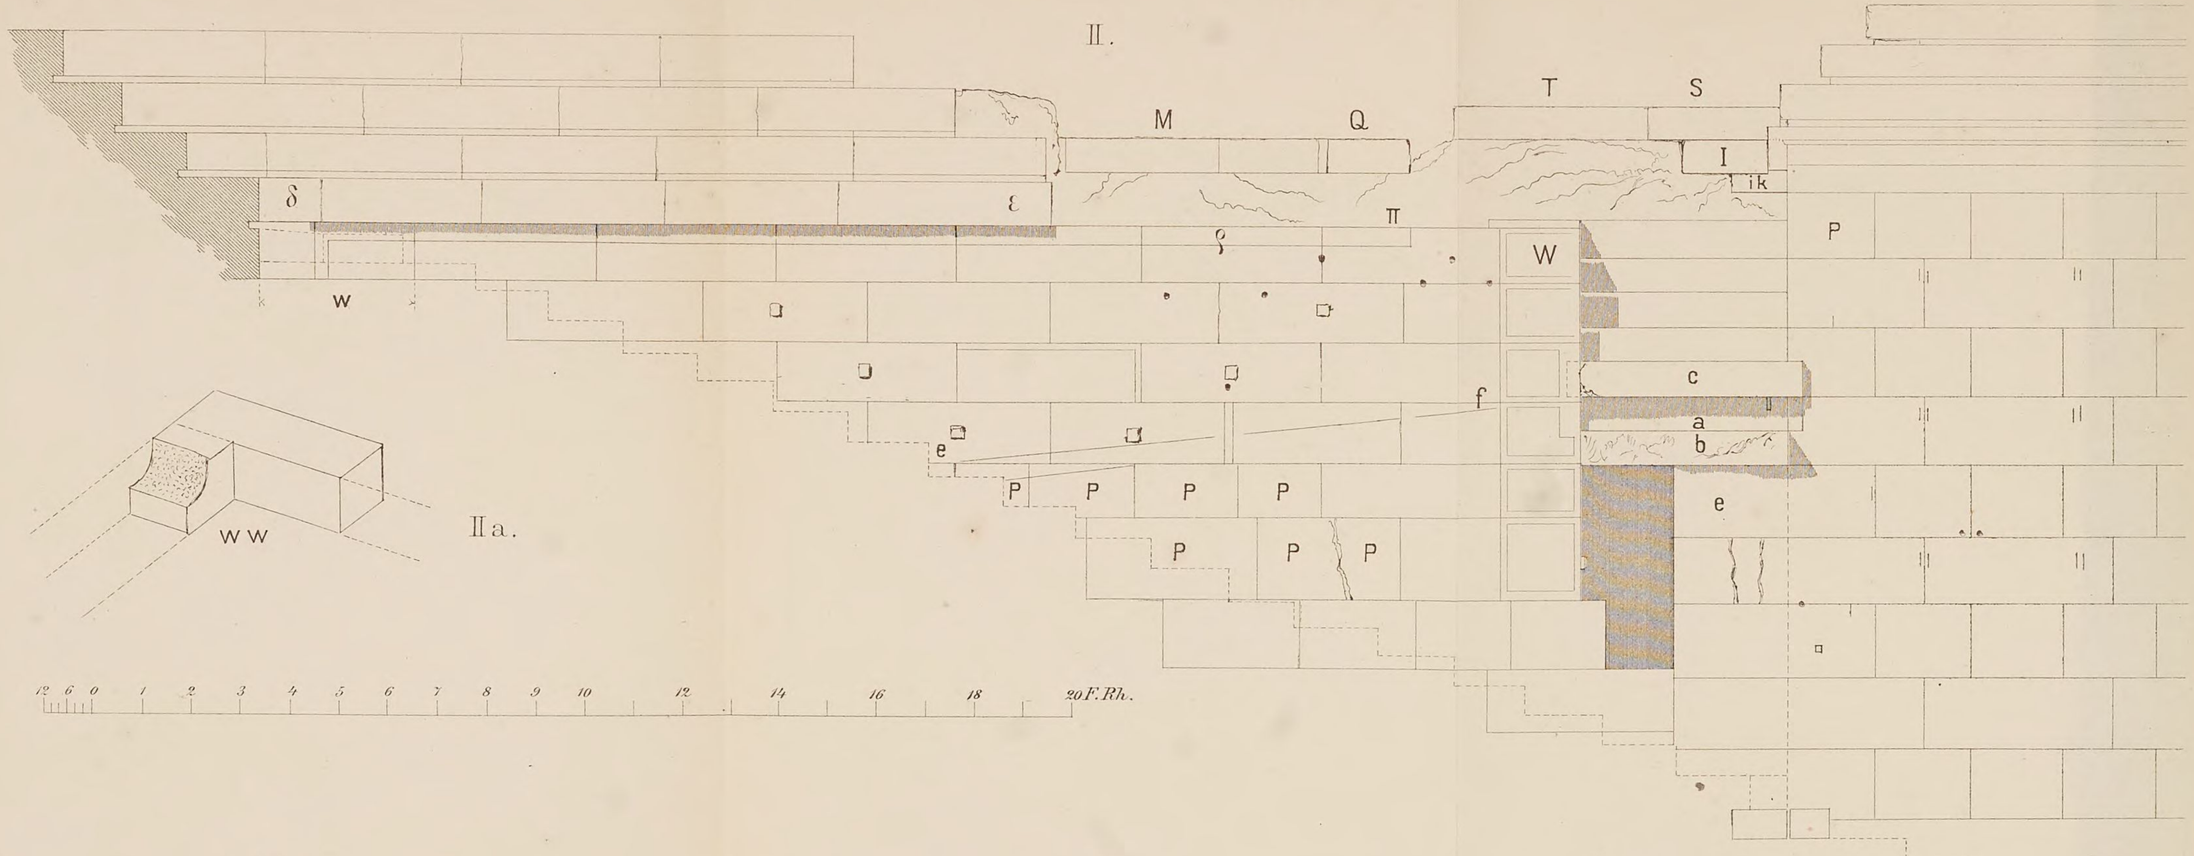
II.

Fig. II zeigt die Ansicht der nördlichen Seite des ganzen Marmorunterbaues der Südhalle von den vier Stufen des Fünfthores ab, mit der Treppe und ihrer Unterhöhlung im jetzigen Zustande ohne verdeckenden Rampenbau. Der Schutt welcher bis über die untersten zwei Marmorschichten des Pfeilers *W* hinaufreichte, wurde entfernt, um zur Sohle des Einbruches und auf den antiken Bestand zu gelangen. Die moderne vor der ganzen Nordseite hinabführende Treppe ist im Stufengange durch punktirte Linien vermerkt. Die mit *p* bezeichneten Porosplinthen in den Marmorschichten sind nicht antik. Die Plinthenschicht $\delta\varepsilon$ aus schwarzem Eleusinischen Marmor, ist nur bis ε erhalten: mit einem Vorsprunge von 2″, Fig. III, erstreckte sie sich bis τ, wie das für sie vorbereitete und eingetiefte Lehrband ϱ auf der unter ihr liegenden Plinthenschicht genau angiebt. Durchaus gleich wie hier, ist diese Eleusinische Marmorplinthe in voller Länge noch am Unterbau der gegenüberliegenden Nordhalle vorhanden: auch beginnt sie dort wie hier auf einem Winkelsteine *w*, dessen Form *ww* Fig. II a deshalb mittheilt weil sie unbemerkt geblieben und doch von Bedeutung für die ursprüngliche Anlage des Aufganges zum Fünfthore ist. *M Q T S I* sind dieselben Plinthen welche im Plane Fig. I,

die gleichen Buchstaben haben. Der Stirnpfeiler *W* trägt an allen drei Seiten noch die feinrauhe Werkschicht auf jeder Plinthe, die nur ein schmales Richtband an den Kanten einfasst. Die besonders eingeschobene Porosplinthe *a b* war zur Aufnahme der Podestplatte unter der Marmorstufe *c* bestimmt: die Marke *e f* bezeichnet die Steigung des ehemaligen Rampenbelags [§. 3, 1].

4. Fig. II und IV ergeben dass zu den 5 Marmorstufen der 3′ 2″ 9‴ breiten Treppe noch 2 Stufen oberhalb zu ergänzen sind, bevor der Austritt auf das Paviment der Hochfläche erreicht wurde. Schon der Umstand dass man zur Ermöglichung des Austrittes auf dieser Stelle hier, die Galerieplatten hinter *A′* und *B′* Fig. VIII, bis *i k i k* am Krepidoma des Tempels ganz entfernen musste [§. 7, 2] weil sie die Anlage jener 2 letzten Stufen hinderten, vermehrt die Beweise für den Fränkischen Ursprung der Treppe.

Eine Anzahl tiefer Bohrlöcher für eiserne Pflöckchen in den Marmorplinthen über der Rampe Fig. II, theilweise noch mit Eisenresten gefüllt, können zur Befestigung einer Handlehne gedient haben.

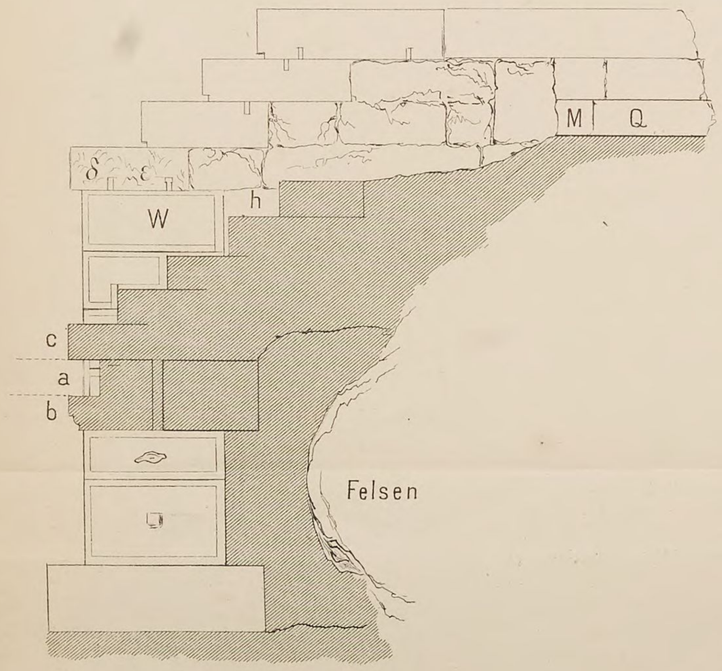
Fig. III. Durchschnitt durch die Treppe nach Osten gesehen, Fig. IV der gleiche nach Westen gesehen: beide machen den Einstoss der Podestplatte in *a* und deren Lager auf *b* deutlich.

Das ehemalige Vorhandensein des Podestes an dieser Stelle, wird von der Porosplinthe *a b* unter jener Marmorstufe *c* gesichert. Fig. II III IV zeigen wie diese Plinthe genau für den Einstoss und das Auflager der Podestplatte im Schnitte vorgerichtet und besonders eingefügt war: auch macht ihre von den antiken Plinthen abweichende Farbe die späte Herkunft kenntlich. Von ihrer Verbindung mit der Podestplatte enthält sie rechts, hart unter der Marmor-

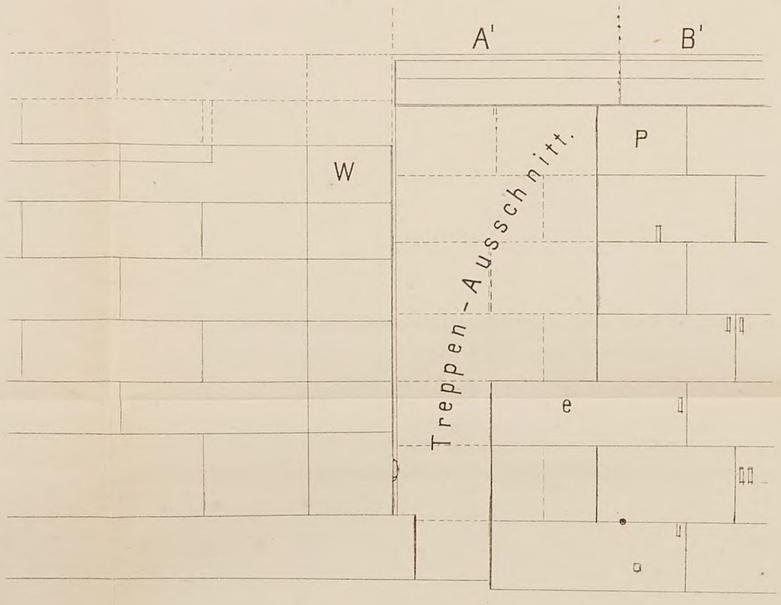
Fig. VII. Ergänzung des ursprünglichen Zustandes vom Grundbau neben dem Pfeiler *W*, mit Markirung des Treppenausschnittes bis zu dessen Sohle.

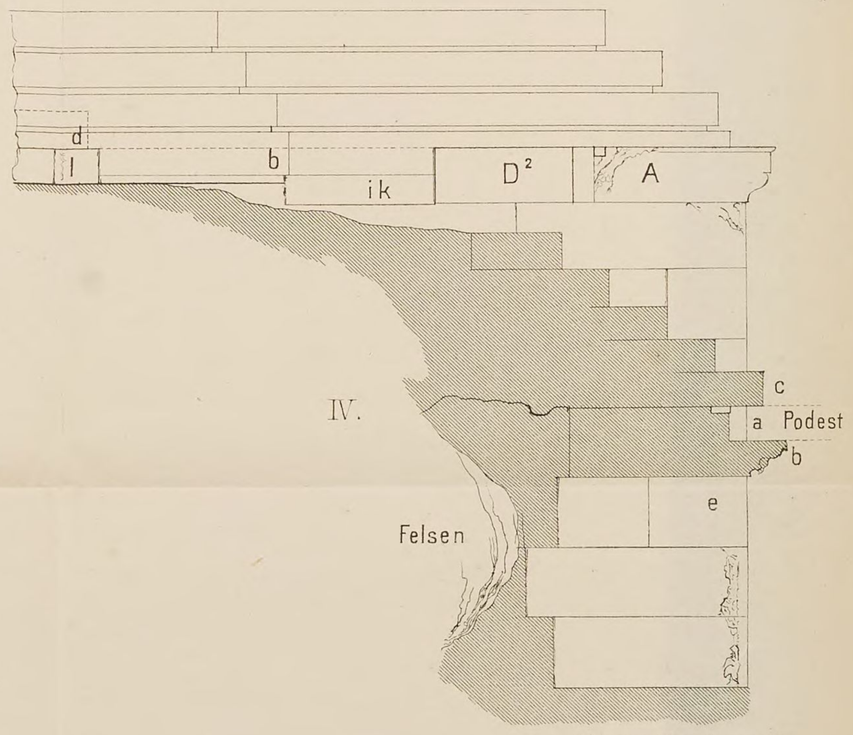
IV.

2 Steigungen eine Plinthenstärke (Fig. IV) einnehmen. Bewiese nicht schon die oberste Stufe welche um ein Drittel ihrer Länge die Treppenbreite überragt, dass alle Stufenkörper antiken Werken entnommen und ihrer jetzigen Verwendung angepasst sind, dann träte dies auffallend an den völlig ungleichen Massen der Auftritte hervor: diese wechseln von der untersten Stufe an, mit 12″ 6‴, 11″ 6‴, 13″ 6‴, 12″ 6‴ und 13″ 6‴ ab. Die Auftritte der drei obersten sind nachlässig gerillt.

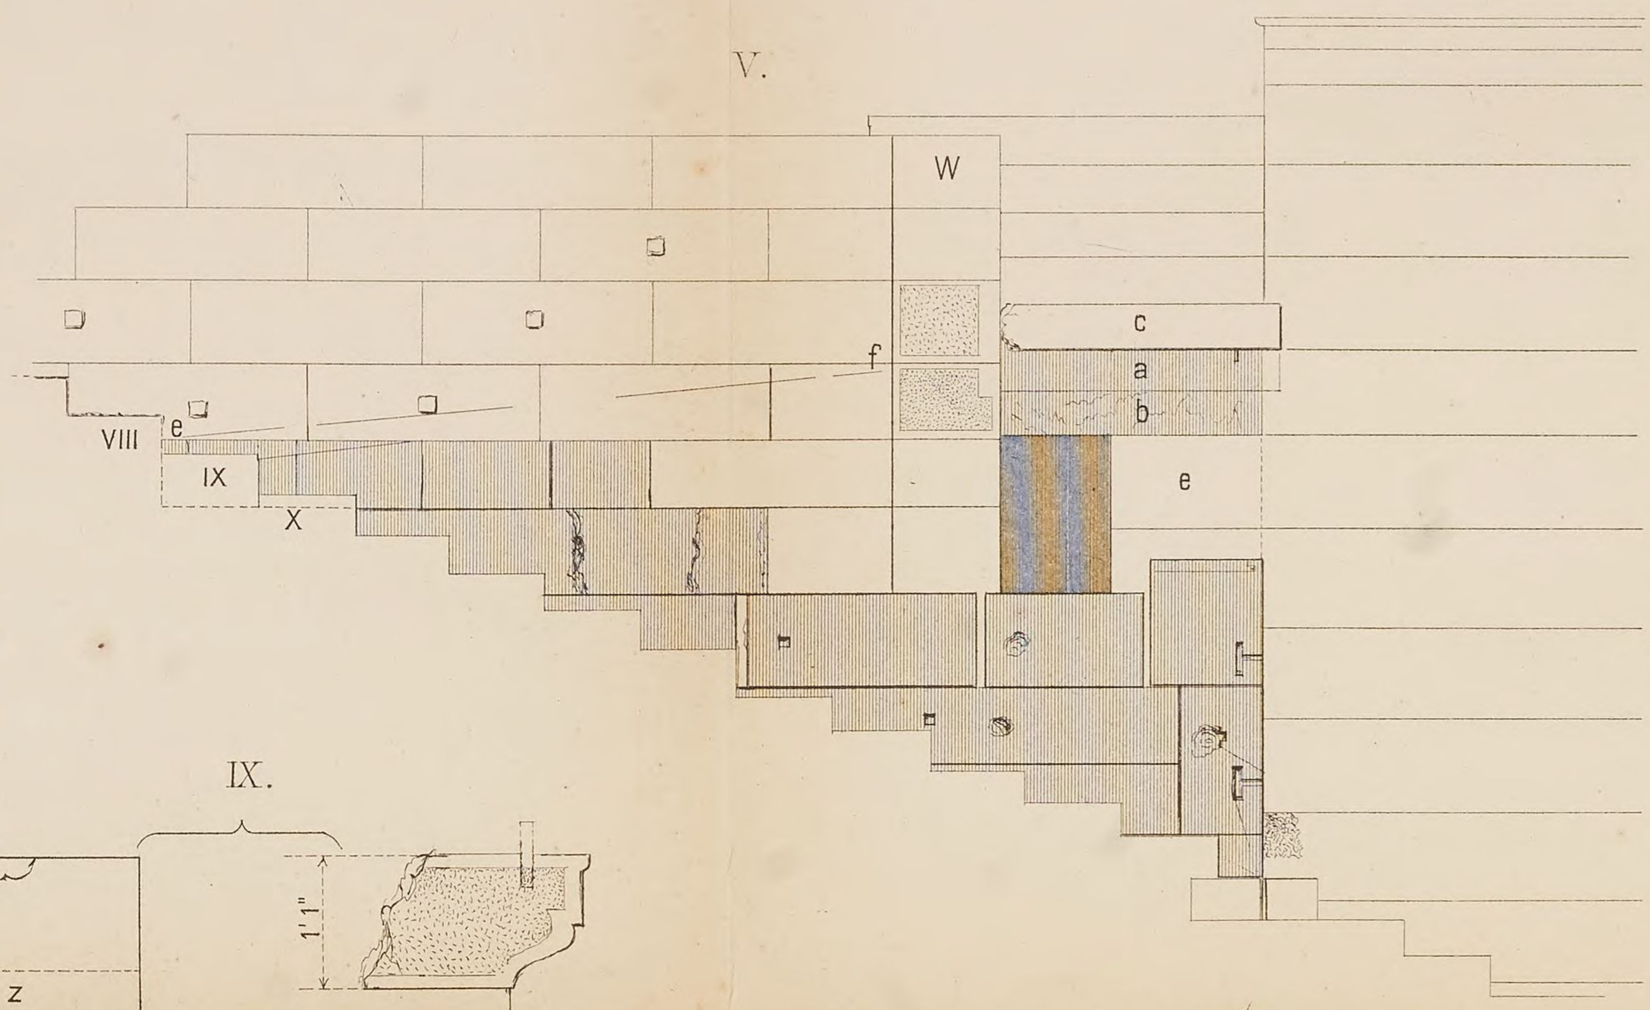
Fig. V. Ansicht der Reste des Rampenunterbaues [§. 3, 2] von welchem ein jezt zur Seite gelegter Stein den untersten Theil des Einbruches verdeckte, was folgerecht für die Gleichzeitigkeit beider Arbeiten zeugt. Die Porosplinthen sind zur Unterscheidung von Marmor leicht abgetönt, die vordere Wand der Rampe ist in ihren Plinthen durch starke Linien markirt.

2. Der Unterbau dieser Rampenbildung aus Poros in Fig. V. VI, ist durch leichte Abtönung und starke Conturen markirt. Er liegt noch in einem 16′ langen, 3′ 6″ breiten Reste auf seiner Stelle, und besteht aus zwei Wänden deren hohler Zwischenraum sich mit Schutt ausgefüllt fand. Im Grundrisse ist die Lage der kleinen Treppe in punktirten Linien angedeutet. Seinen Fuss verdeckt die grosse im Jahre 1836 vor ihm hingeführte Treppe, welche leider nicht allein manche Marke unterdrückt die noch Aufschluss über die Form des ursprünglichen Aufstieges zum Fünfthore gewähren könnte, sondern auch den eigentlichen Beginn der Rampe oberhalb, durch mehrere Stufen verdeckt.

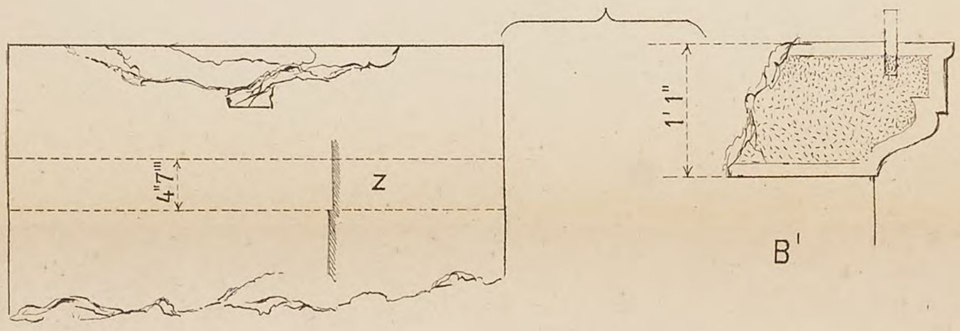
IX.

3. Dieser wenig ausladende Kranz (corona) besteht in seiner Kunstform Fig. IX aus einem grossen Kyma, einem hohen Abacus der nicht als Geison vorspringt, und einem zarten Kymation. Kyma und Kymation sind indess noch

nicht durch Sculptur oder Malerei als solche Formen charakterisirt, indem die Epidermis des Marmors noch unvollendet und im Zustande der rauhen Schlichtung geblieben ist.

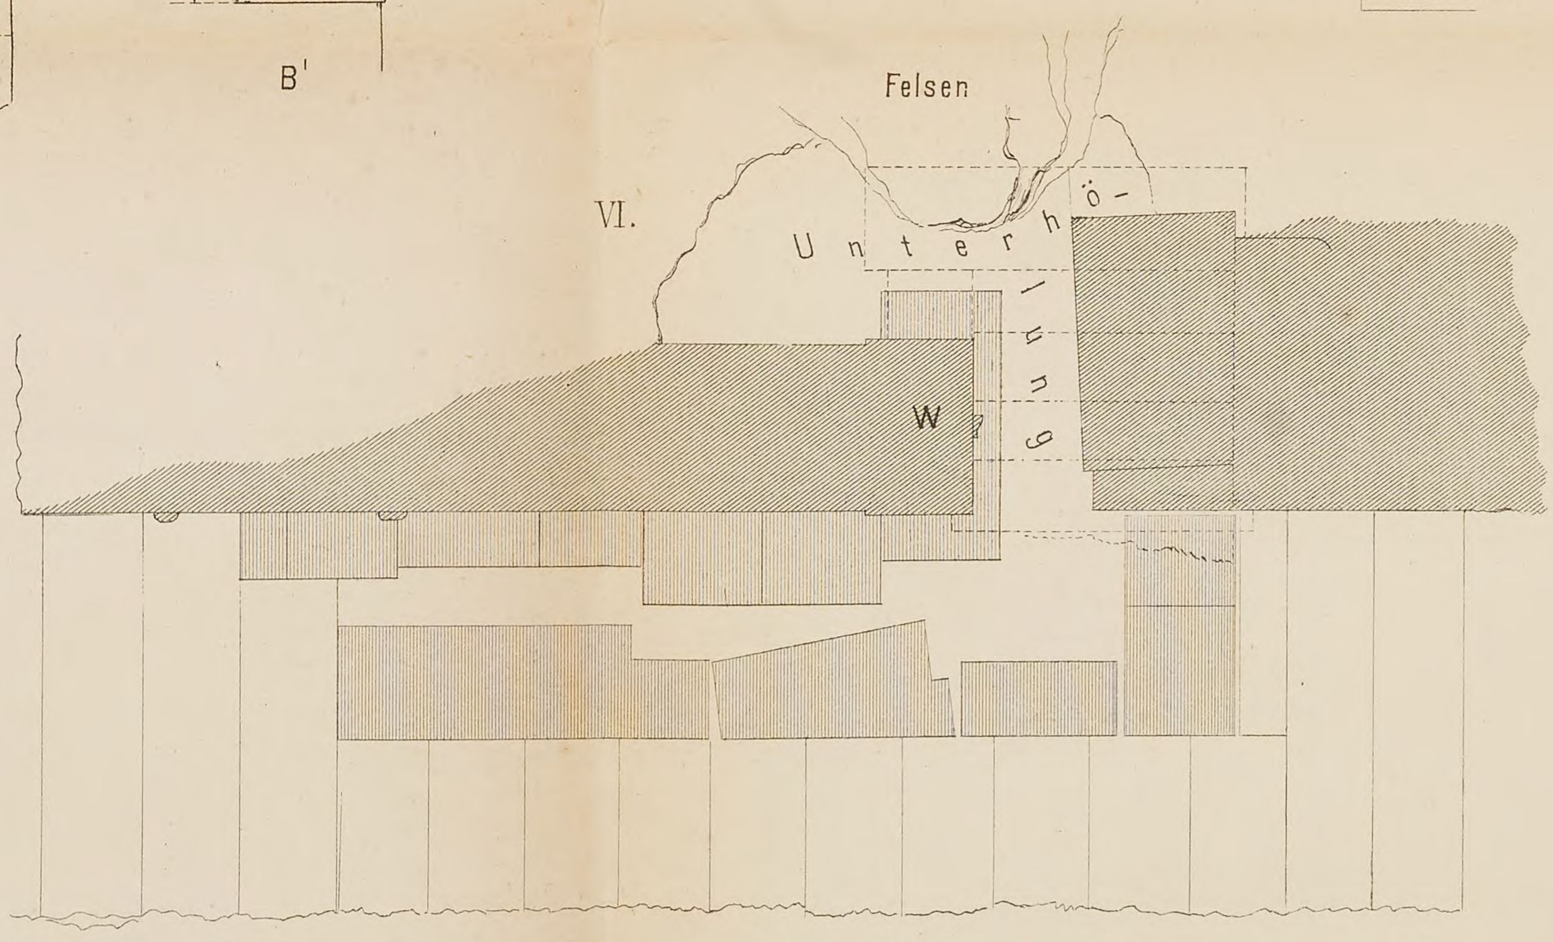
Fig. VI. Grundriss des Vorigen, mit der Tiefe und Lage des Einbruches unter den Treppenstufen und hinter dem Pfeiler.
